# PROVINCIA di LIVORNO

Interventi di manutenzione straordinaria di coperture e facciate per l'eliminazione di infiltrazioni da eseguirsi su immobili ad uso scolastico di proprietà della Provincia di Livorno.

### Relazione Tecnica Illustrativa

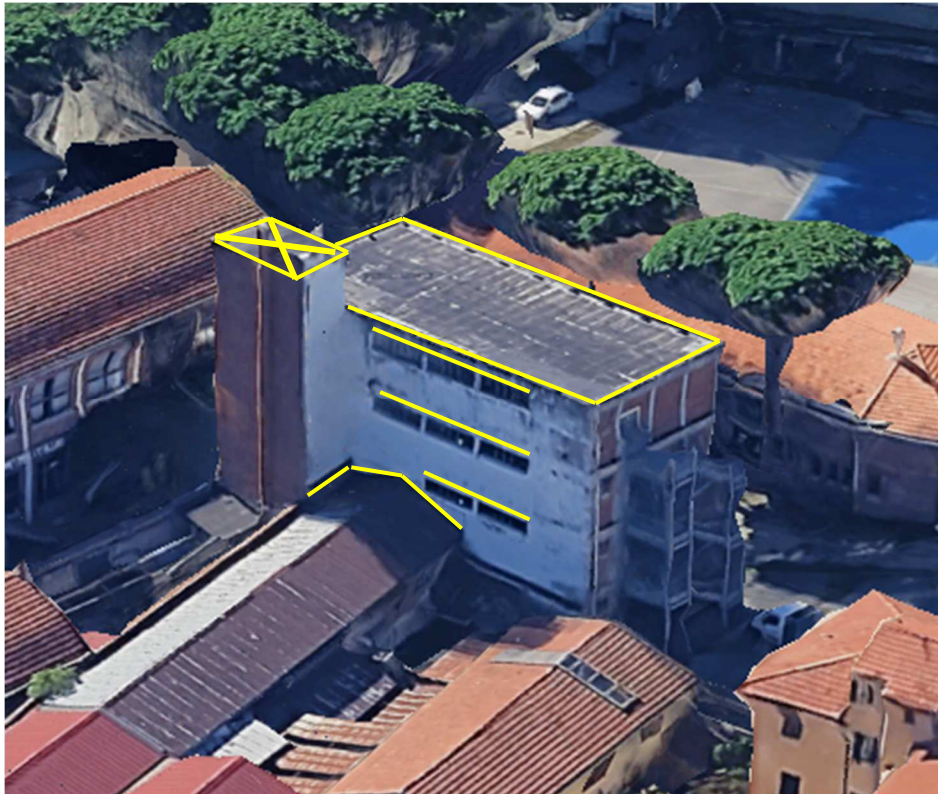
*Vista aerea Google Earth con individuazione delle aree di intervento*

Nelle immagini che seguono sono evidenziate le parti su cui verranno eseguiti gli interventi, sia sulle facciate che in copertura.

- Allestimento area di cantiere con delimitazione delle aree d'intervento a terra tramite reti metalliche;
- Realizzazione di linea vita temporanea e degli ancoraggi provvisori in copertura per eseguire i lavori con operatori in quota su corda;
- Impermeabilizzazione delle zone perimetrali sulla copertura piana e di tutta la copertura del torrino, previa pulizia della superficie e applicazione di guaina liquida elastica pronta all'uso;
- Installazione di scossalina in corrispondenza della linea di compluvio posta tra la copertura del fabbricato adiacente e la parete in elevazione della nostra proprietà, con impermeabilizzazione della parte di copertura a capanna attestata al muro in elevazione. L'intervento è finalizzato al corretto deflusso delle acque e alla risoluzione delle infiltrazioni idriche localizzate;

- Recupero corticale degli architravi a tutti i piani posti sulle finestre dei corridoi lato nord e del cornicione del torrino, tramite saggiatura e demolizione delle parti degradate, pulizia per la preparazione alla lavorazione di ripristino, trattamento dei ferri d'armatura con prodotti passivanti, ripristini dei volumi delle parti rimosse con malta tixotropica fibrorinforzata e applicazione di protettivo finale;
- Pulizia area di lavoro da residui delle lavorazioni e compreso le opere varie e connesse occorrenti per dare l'opera funzionale;

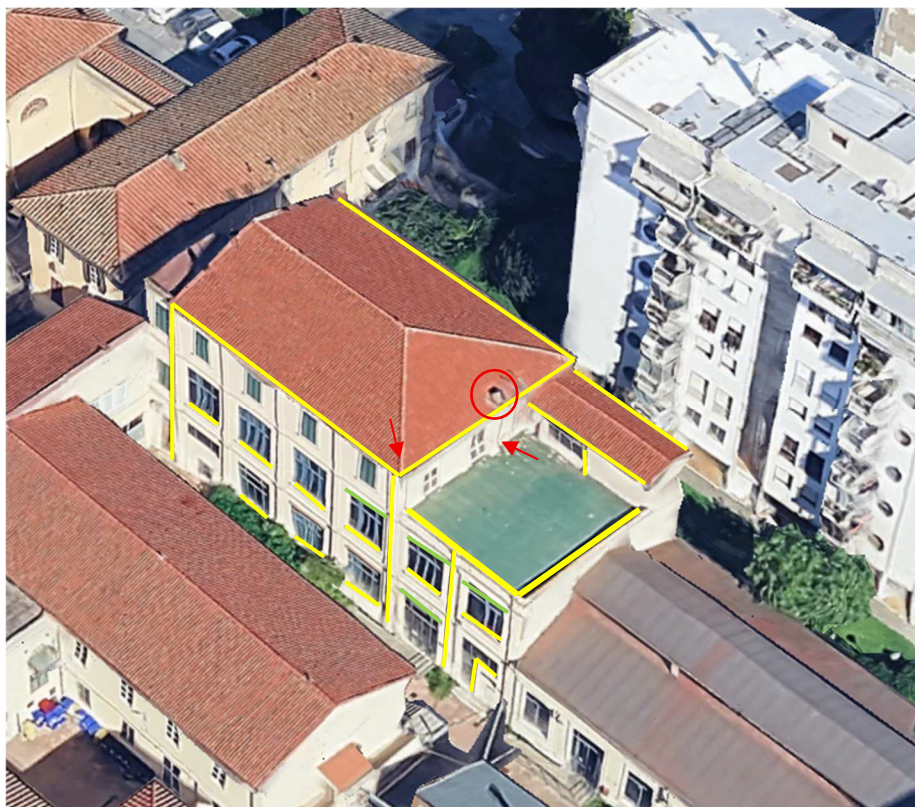
*Vista aerea Google Earth con individuazione delle aree di intervento*

Nell'immagini che seguono sono evidenziate le parti su cui verranno eseguiti gli interventi, sia sulle facciate che in copertura.

- Risanamento di n. 4 architravi posti sulle finestrate mediante spicconatura, pulizia delle parti strutturali e trattamento con passivante dell'elemento metallico, ripristino delle parti distaccatesi, rasatura e pitturazione;

- Messa in sicurezza e ripristino del muretto, architrave posto sul lato destro della corte interna rispetto all'ingresso principale, in corrispondenza della porta di accesso ai locali tecnici del piano terra.

- Sigillatura con prodotto siliconico di tutte le finestre e portafinestra poste sulla corte interna dell'immobile;
- Ripristino dell'intonaco della canna fumaria posta sulla terrazza e, all'uscita a tetto, revisione dell'impermeabilizzazione mediante guaina bituminosa con relativo risvolto verticale;

- Messa in sicurezza e ripresa della muratura in angolo alla copertura;
- Manutenzione, sostituzione di porzioni danneggiate e pulizia di tutti i canali di gronda e pluviali della copertura sopra l'appartamento del piano secondo;

- Eliminazione di rampicante sulla finestra posta nel vano scale di sicurezza lato nord;
- Impermeabilizzazione previa pulizia della superficie e applicazione di guaina liquida elastica pronta all'uso dei parapetti della terrazza, dei davanzali delle finestre poste sulla corte interna dell'immobile;
